## Arco Isilla

### **Isilla**

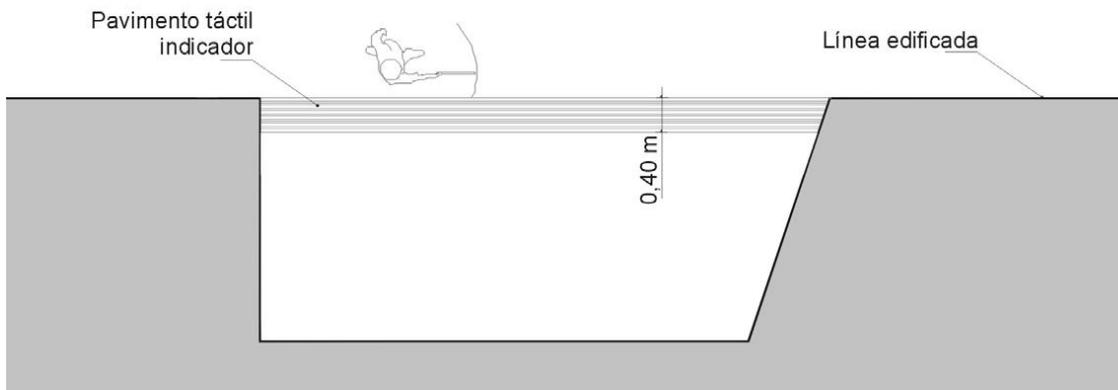
En estas y otras calles es necesario y obligatorio disponer en el suelo de una franja de pavimento táctil e 40 cm.

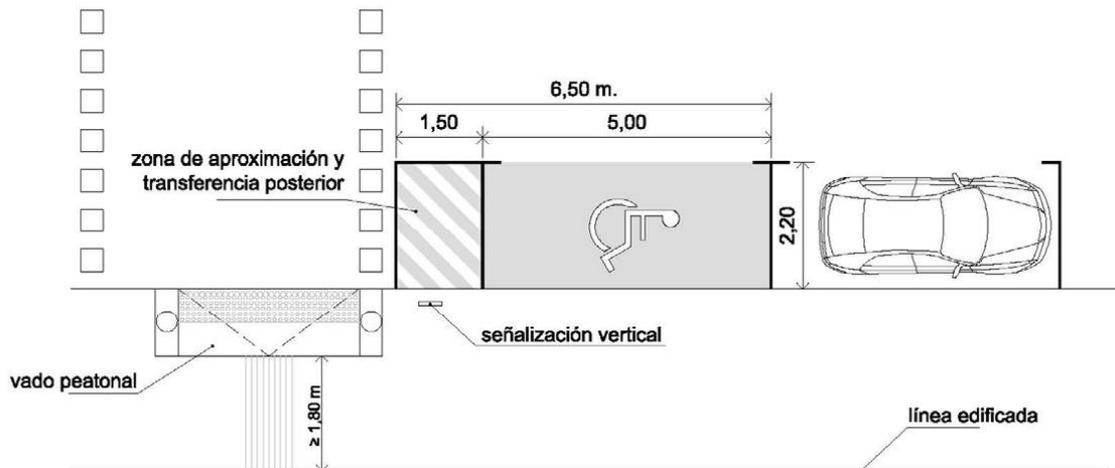
- Plaza reservada a personas con movilidad reducida sin señalización vertical. Imagen 180021.
